# Mennyire biztonságos Miskolcon kerékpározni?

(összefoglaló tanulmány)

Kerékpáros Miskolc Egyesület

Miskolc, 2023

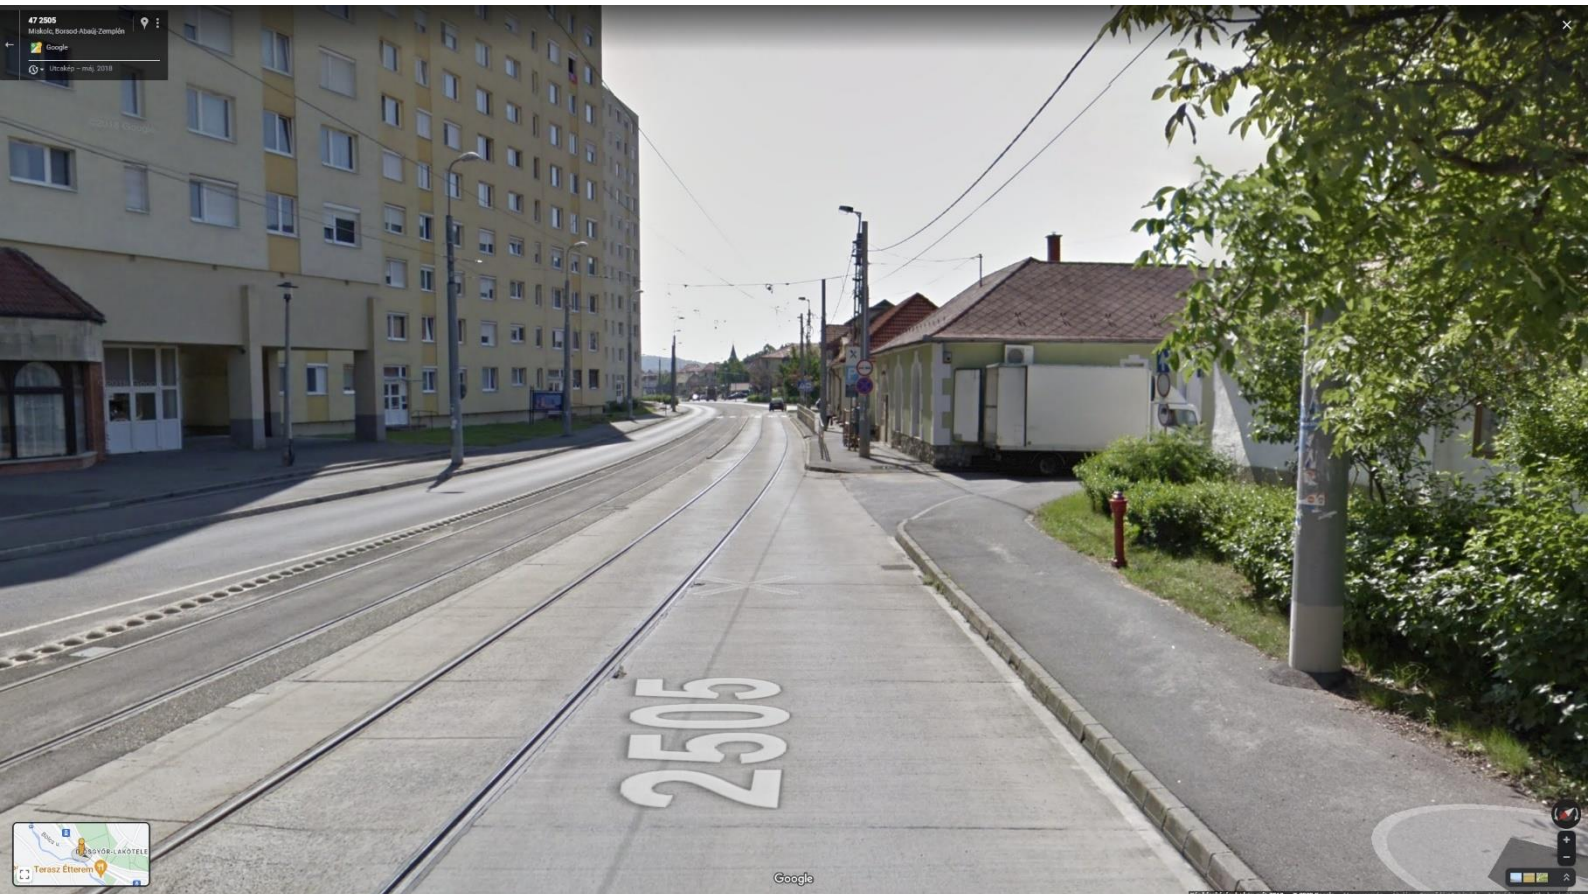
131. ábra. A fonódó szakasz kezdete az Árpád utcán. Kép (és a következő): Google

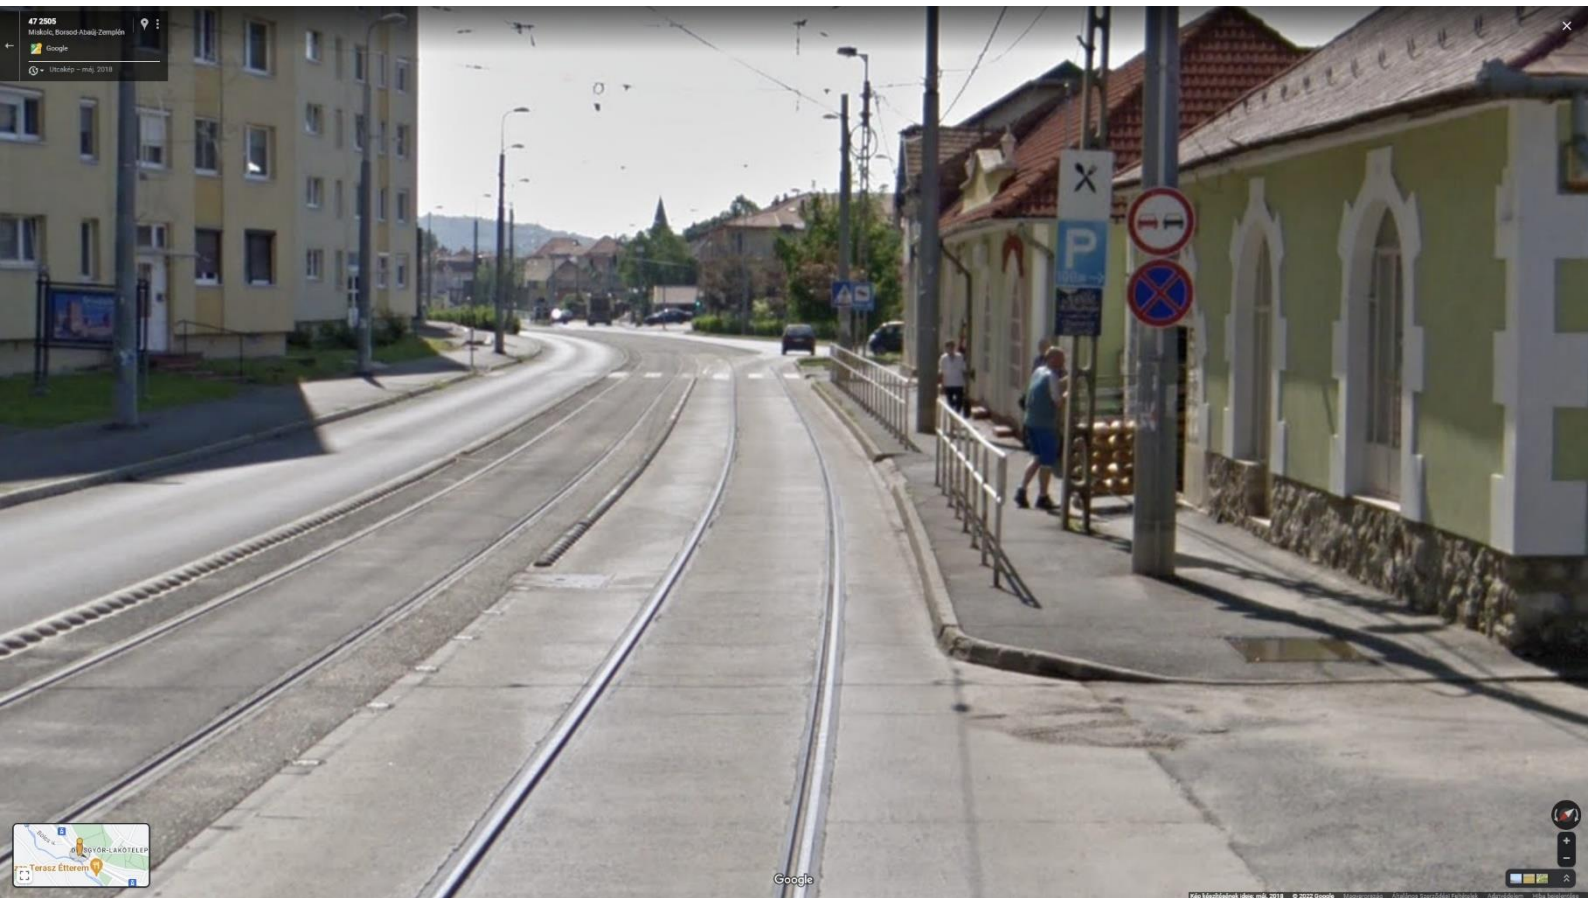
132. ábra. A kerékpározó szekunder pozíciójában húzódo sínszál

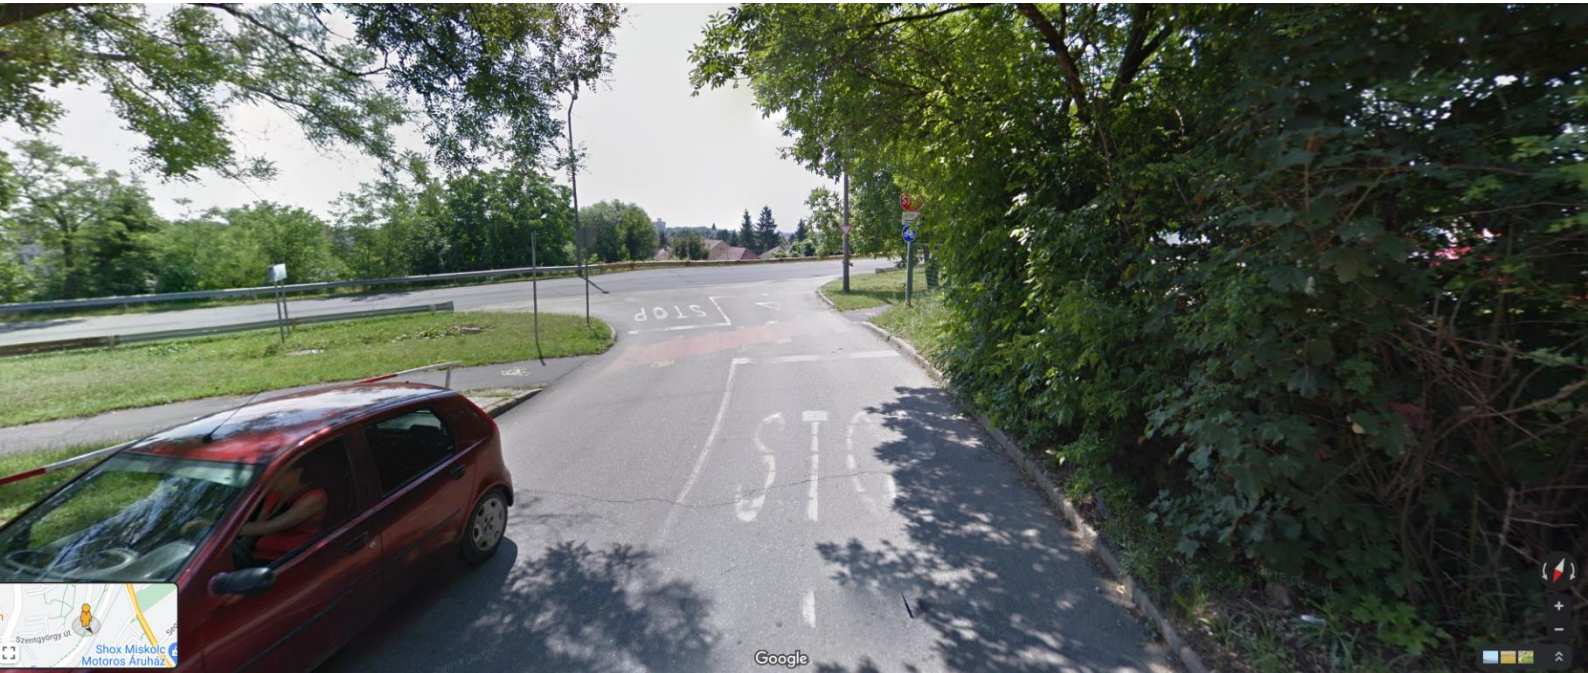
133. ábra. A jobbról érkező kerékpárokat még a Google Street View sem látja...

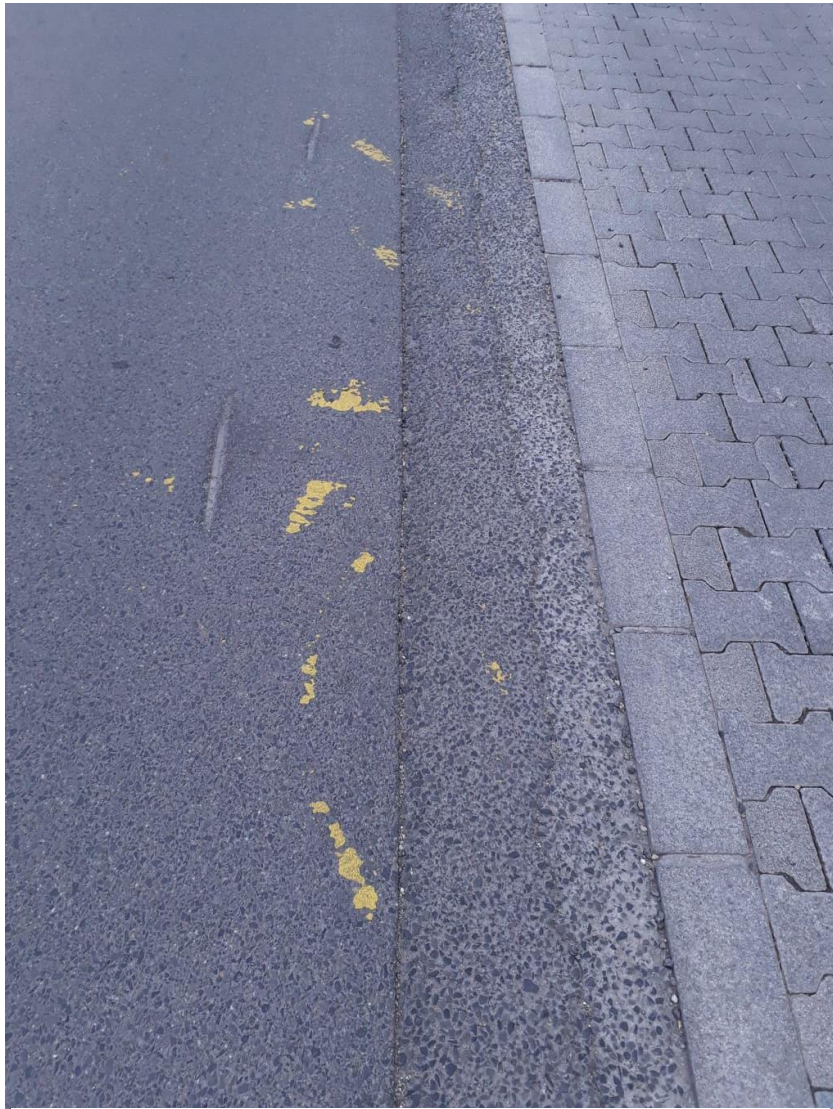
136. ábra. A megbüntetett kerékpárvezető fotója az egyik burkolati jelről
